*Günther, Ewald*

Die Stadtmauer von Heiligenstadt – eine Bestandsaufnahme  
aus dem Jahre 1990.

## **Die Stadtmauer von Heiligenstadt - eine Bestandsaufnahme aus dem Jahre 1990**

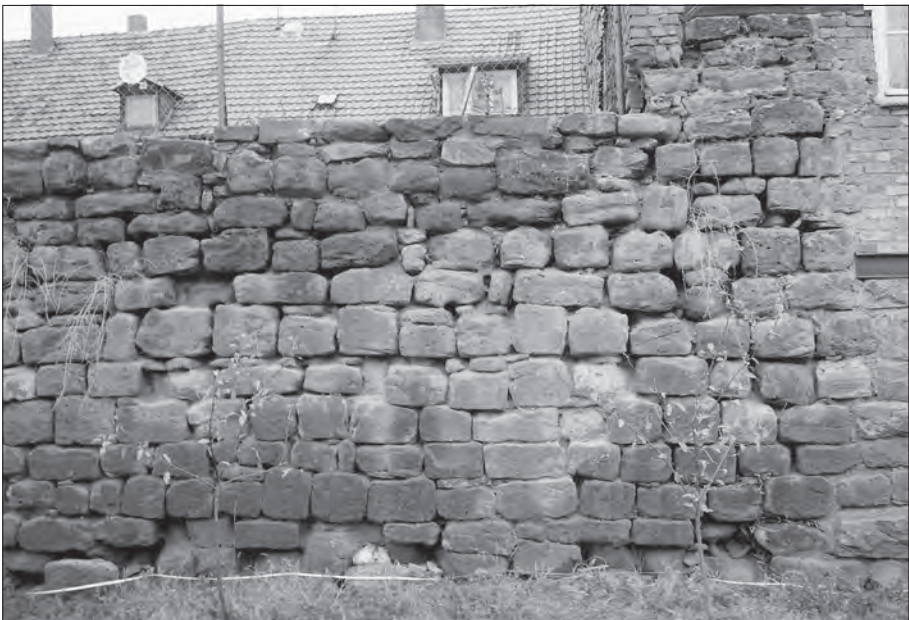
*Abb. 1: Mauer an der Windischen Gasse von der Robert-Koch-Straße gesehen. Starke Auswaschungen der Fugen; Steinzerfall in der Sockelzone*

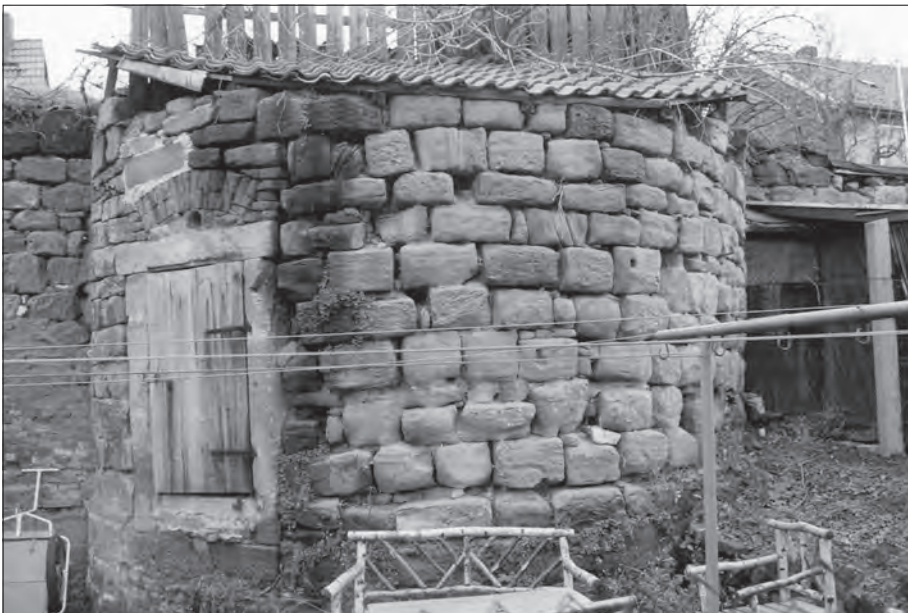
Abb. 2: Geschützturm der Mauer an der Windischen Gasse auf dem Grundstück Robert-Koch-Straße 17

Dieser ist nur noch bis zu einer Höhe von 3,70 m erhalten. In den Turmstumpf ist später eine Tür eingebrochen, die mit einem Sandsteingewände umgeben ist, über dem in Backstein ein Entlastungsbogen ausgebildet ist. Die Öffnung hat eine hohe Schwelle von 0,70 m und die lichten Maße  $b/h = 1,35/2,00 \text{ m}$ . Der Turmrest ist mit einem Ziegelpulldach abgedeckt. Direkt neben dem Turm befindet sich eine vermauerte Rundbogenöffnung, wohl der ursprüngliche Durchschluß. Nahe der westlichen Grundstücksgrenze wurde später eine Tür ( $b/h = 1,15/1,82 \text{ m}$ ) eingebrochen. Hier ist die Stadtmauer bereits wieder überbaut. Im Bereich der vermauerten Rundbogenöffnung ist das Mauerwerk stark angegriffen, die Quader sind mehrere Zentimeter tief abgesandet. Dieselbe Erscheinung ist auch in abgeschwächter Form über dem neuen Türdurchbruch an einzelnen Quadern zu finden. Insgesamt fehlt der Fugenmörtel.

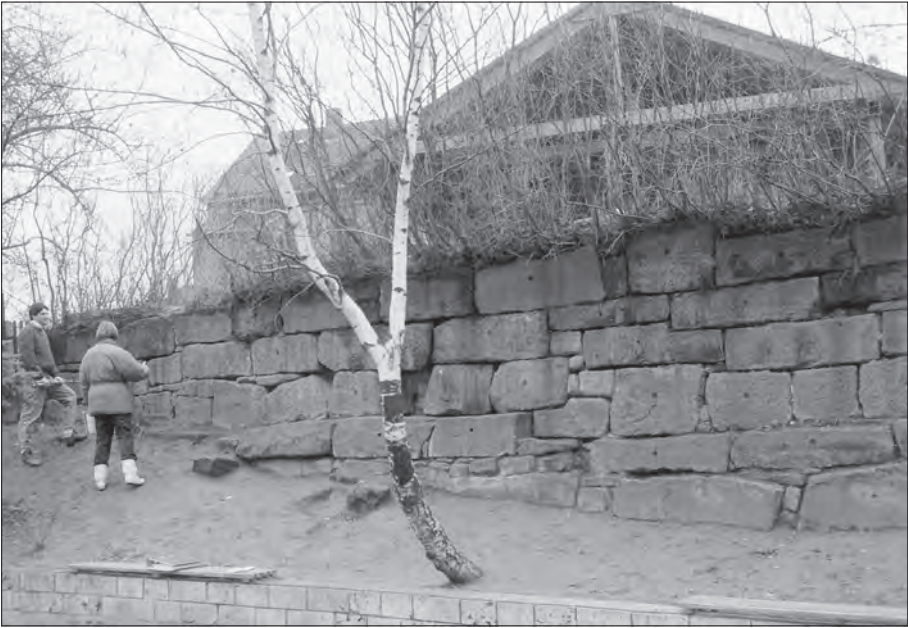
Stadtseits besteht die Mauer auf dem Grundstück der Bergschulen „St. Elisabeth“ aus sehr großen, lagerhaften Steinen, die zyklopenmauerartig mit schmalen Fugen ineinandergefügt wurden (Abb. 3). Der Bewuchs mit Gehölz ist hier über 13,70 m Länge besonders dicht.

*Abb. 3: Mauer auf dem Schulhof der Bergschulen „St. Elisabeth“. Zyklopenhafte, lagerhafte große Sandsteinblöcke*

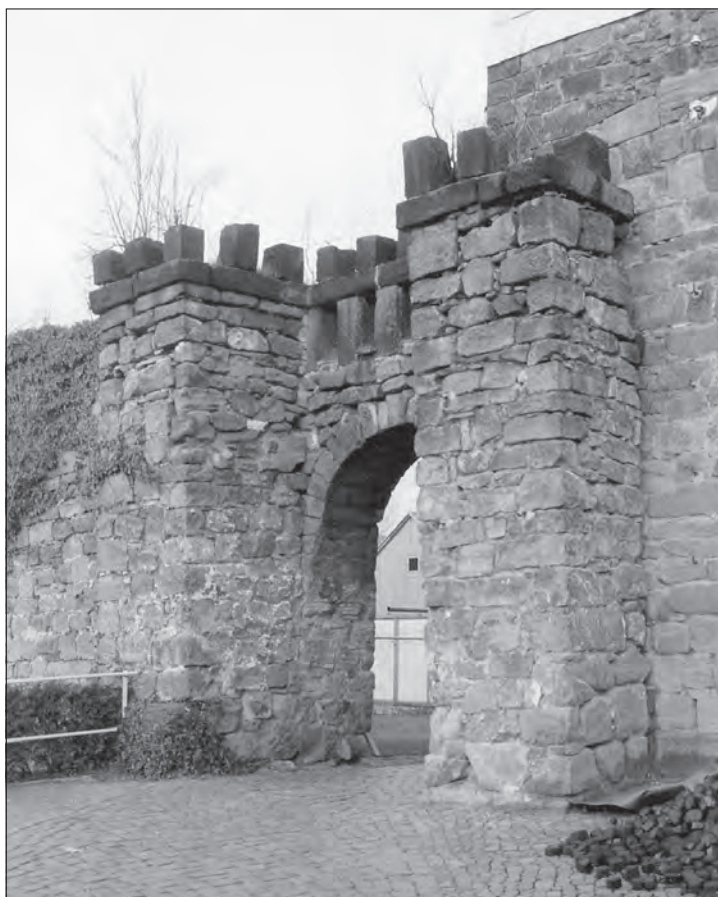
*Abb. 4: Durchgang zum Garten des Bergklosters. Vorgesetzte Pfeiler und Balustrade als spätere Zutat*

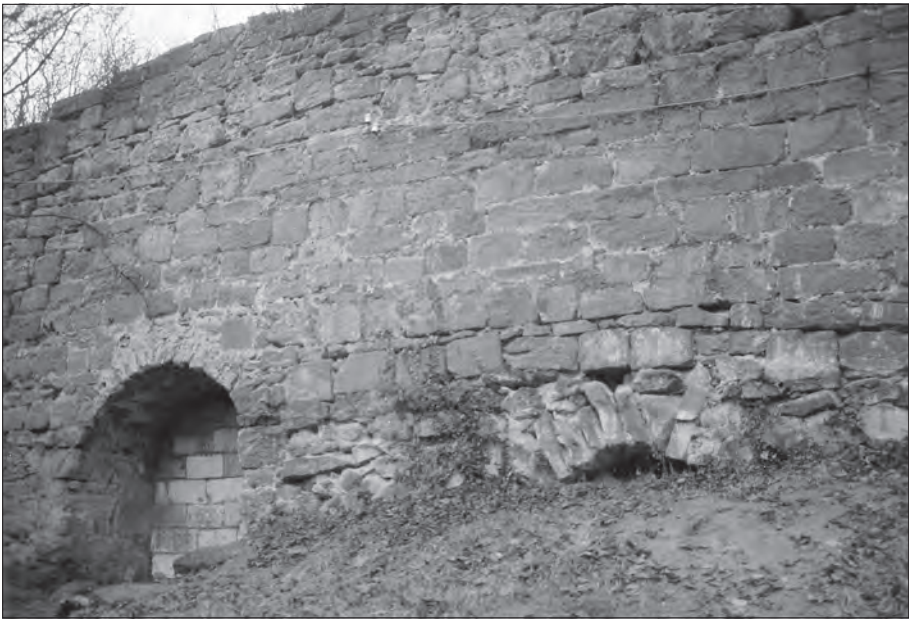
Durchfluß von  $b/h = 0,75/0,65$  m, östlich davon ein Scheinbogen und ein vermauerter Durchgang mit Rundbogen (Abb. 5). Dieser ist stadtauswärts 2,15 m breit und 2,20 m hoch. Zur Stadt hin stellt er sich als Rundbogenfenster von 2,70 m Breite und 0,65 m Brüstungshöhe und einer Gesamthöhe von 1,75 m dar, während die Mauer 4,40 m hoch ist. Beidseits ist der Durchgang mit Sandsteinlaibung eingefast.

*Abb. 5: Vermauerter Durchgang zum Felgentor in der Mauer am Kurpark*

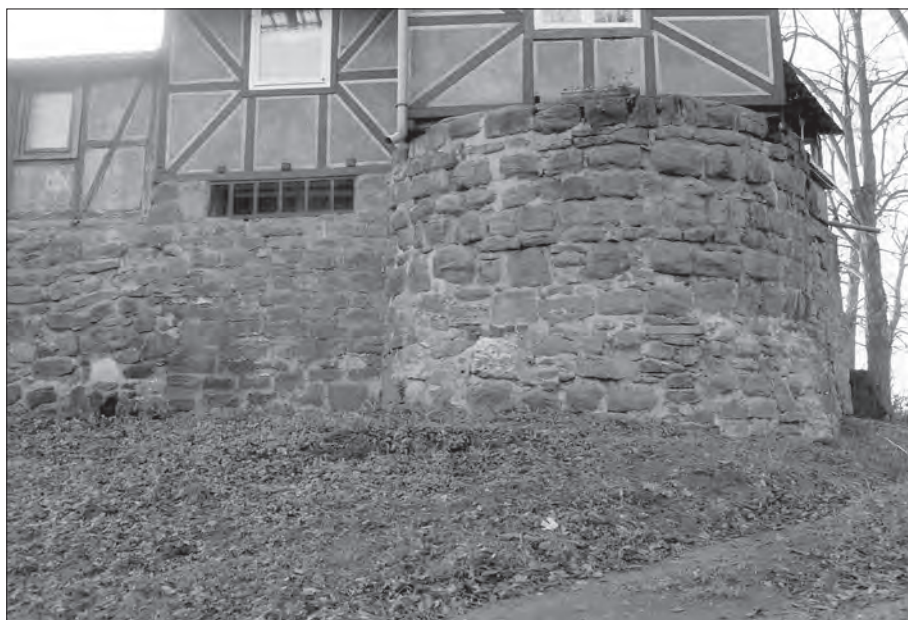
*Abb. 6: Eckturm der Stadtbefestigung am Klausberg. Runder Turmstumpf mit Fachwerküberbauung*
