Die Restaurierung des Sarkophags des  
Erzbischofs Adolf von Nassau in der  
St.-Martins-Kirche in Heiligenstadt.

# Die Restaurierung des Sarkophags des Erzbischofs Adolf von Nassau in der St.-Martins-Kirche in Heiligenstadt

Im Juli 2002 wurde ein Restaurierungskonzept erarbeitet, welches die Bestands- und Zustandserfassung des Sarkophags sowie die Beschreibung der Schäden und der auszuführenden restauratorischen Maßnahmen beinhaltete. Im Jahr 2003 beauftragte die Kirchengemeinde und der Förderverein die Restaurierung des Sarkophags.

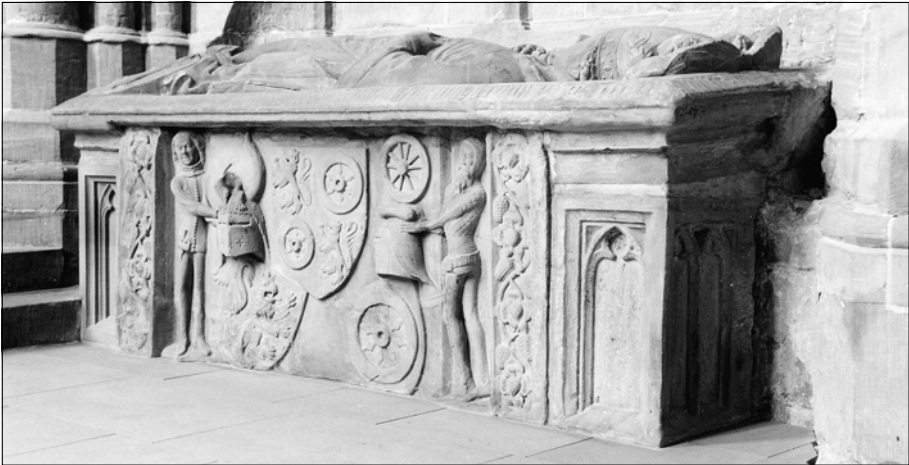
*Abb. 1: Der restaurierte Sarkophag im Oktober 2003*

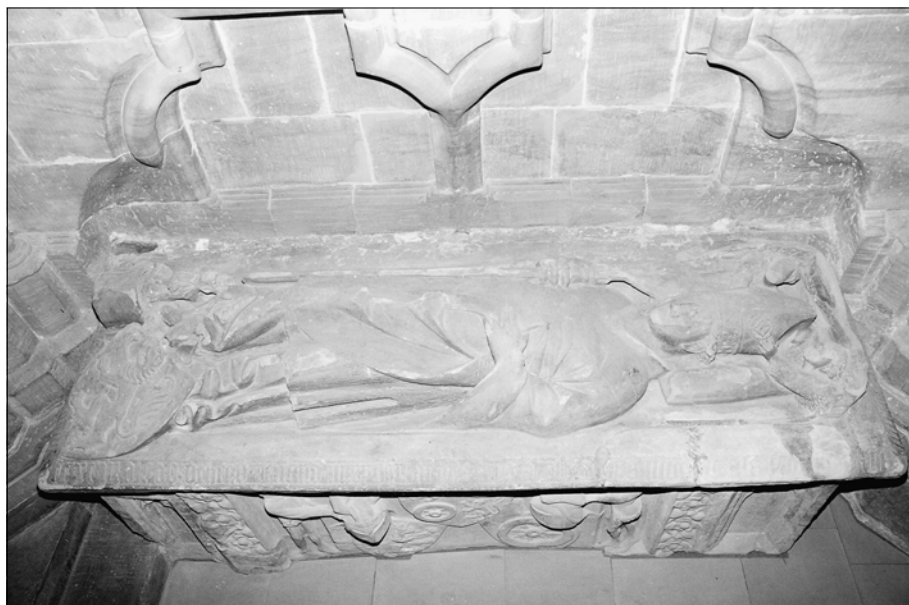
*Abb. 2: Ansicht der Deckplatte mit der Skulptur des Erzbischofs*

An der Deckplatte wurden die Nase des Bischofs, Teile des Bischofstabes, die vordere Profilkante ergänzt sowie aufblätternde Kanten des Gewandes angebösch.

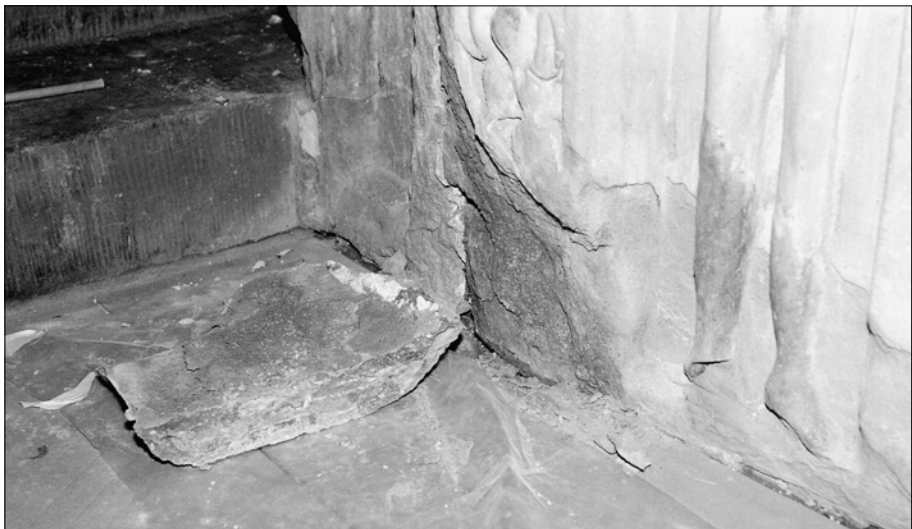
*Abb. 3: Detailansicht der abgenommenen Zementergänzung an der östlichen Fruchtgirlande*

Ergänzung an der östlichen Fruchtgirlande hatte sich bereits vollständig von der sandenden Gesteinsoberfläche gelöst und ließ sich dadurch komplett abnehmen.

Das Abnehmen der großflächigen und schädigenden Zementergänzungen stellte sich als kompliziert heraus, da das Material eine hohe Festigkeit besaß und stark an der Gesteinsoberfläche haftete. Um die Spannung der Ergänzungen zu verringern, wurden diese mit Trennscheiben vorsichtig eingeschnitten. Die große

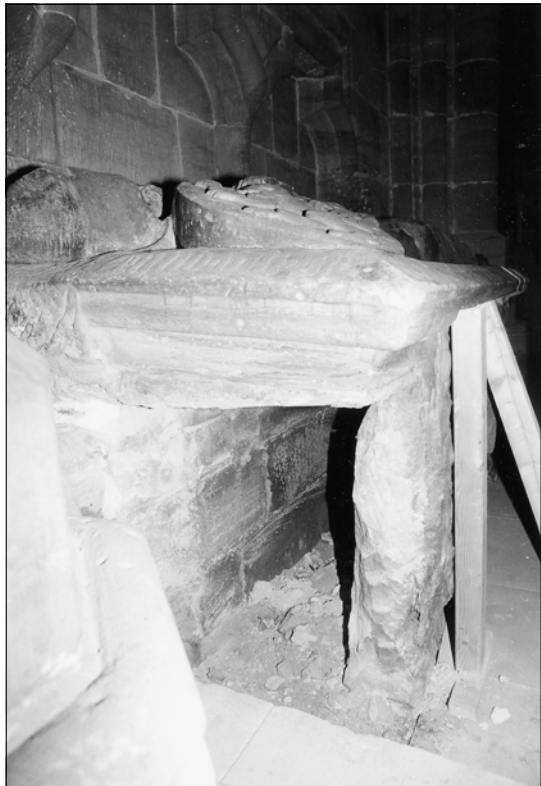
An dem östlichen Seitenquader kamen unter der Zementputzergänzung noch ältere großflächige Gipsmörtelergänzungen zum Vorschein, die mit Dachziegel- und Gesteinsbruchstücken gefüllt waren, so daß die östliche Kante der Deckplatte überhaupt keine Auflage mehr besaß. Dieser Stein konnte nicht mehr als stabile Auflage für die Deckplatte dienen, so daß mit der Kirchengemeinde und der Denkmalbehörde entschieden wurde, den östlichen Werkstein neu anzufertigen.

*Abb. 4: Zustand nach Entfernung des östlichen Werksteins. Blick in das Innere des Sarkophags*

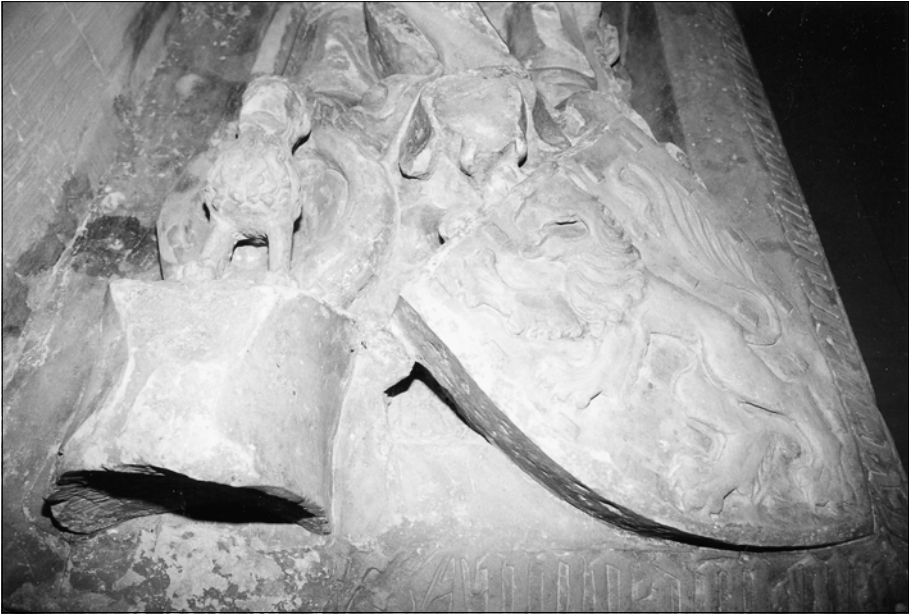
*Abb. 5: Detailansicht der Deckplatte. Die ursprünglich vergoldeten Bereiche sind mit einer rotockerfarbigen Lasur retuschiert worden.*

Für die Retusche der Steinerfüllungsmasse wurden Pulverpigmente und Gouachefarben verwendet, als Bindemittel diente Zelluloseether. Die ehemals vergoldeten Bereiche wurden mit einem rotockerfarbigen Pigment, welches dem roten Vergoldergrund entspricht, als Lasur überzogen und dadurch etwas hervorgehoben.
