Sonderveröffentlichung  
aus dem Eichsfeld-Jahrbuch  
10. Jahrgang, 2002,  
Seite 243-255

*Kathrin Kulle, Johanna Mieskes*

Zur Geschichte der Heiligenstädter  
Synagoge

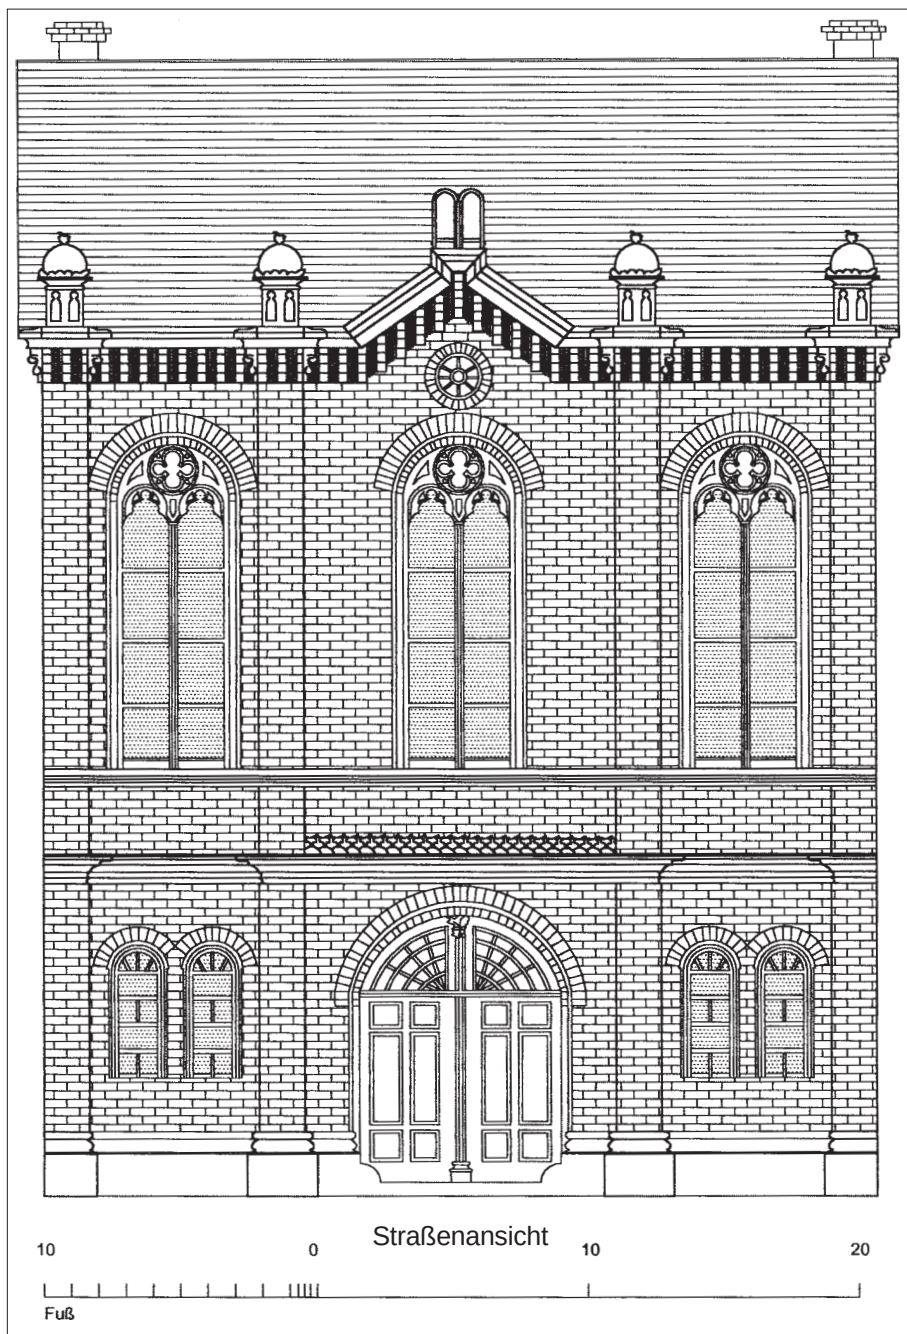
Abb. 1: Heiligenstädter Synagoge um 1935. Rekonstruktion: K. Kulle, J. Mieskes.

Die im Entwurf von Fütterer dargestellte Sichtmauerwerksfassade geht in ihren Grundzügen schon auf den Ursprungsbau zurück und ist konstruktiv wahrscheinlich nur insofern verändert worden, daß größere Öffnungen für die zweigeschossigen Rundbogenfenster in der oberen Hälfte der Fassade entstanden sind. Daß es Fenster dieser Größe sowohl in der Straßen- als auch in der Hoffassade gegeben hat, läßt sich einerseits durch die Umbaubeschreibung des Architekten Franke von 1940,<sup>12</sup> andererseits durch die noch heute vorhandenen,

über beide Obergeschosse reichenden Andreaskreuze in der Hoffassade belegen. Ob sie jedoch tatsächlich der Plandarstellung von 1872 entsprochen haben und es sich überhaupt um Rundbogenfenster handelte, bleibt reine Vermutung.

Die vertikal durch die vier vom Boden bis zum Dach reichenden Pilaster in drei Teile gegliederte Fassade wird bei Fütterers Entwurf zusätzlich horizontal strukturiert: Das untere Fünftel des Erdgeschosses nimmt der deutlich vorspringende Natursteinsockel ein; den oberen Abschluß des Erdgeschosses bildet ein vorspringendes Gesims, das in den Seitenteilen den Vor- und Rücksprünge der Fassade folgt, während es im Mittelteil durchläuft. Ungefähr einen Meter darüber bildet ein zweites über die ganze Hausbreite laufendes Gesims zugleich die äußeren Fensterbänke der Fenster im Obergeschoß. Daß die Gesimse auch in den Umbauplänen von 1940 wieder auftauchen, kann als Beweis gelten, daß sie 1872 verwirklicht worden sind. Den oberen Abschluß der Fassade bildet ein unter der Dachkante verlaufender Fries, der sich der Plastizität der Fassade und dem Verlauf des Daches anpaßt. Dieser Fries schmückt auch heute noch die Fassade, wurde also ebenfalls realisiert. Darüber, inwieweit die weiteren Schmuckelemente, wie das abstrakte Ornament über der Tür, das Kreisfenster im mittigen Zwerchgiebel sowie die Aufsätze, die die Pilaster und den Zwerchgiebel krönen, realisiert wurden, gibt es in den Archiven keinerlei konkrete Angaben. Lediglich die Bemerkung: „an der Straßenfront werden alle jüdischen Zeichen mit den Sandsteinsockeln entfernt“,<sup>13</sup> könnte ein Hinweis darauf sein, daß zumindest Teile davon die Fassade geschmückt haben. Die doppelflügelige Rundbogentür gibt es in einer etwas schlichteren Ausführung noch heute, was dafür spricht, daß sie so oder ähnlich auch schon 1872 existiert hat.

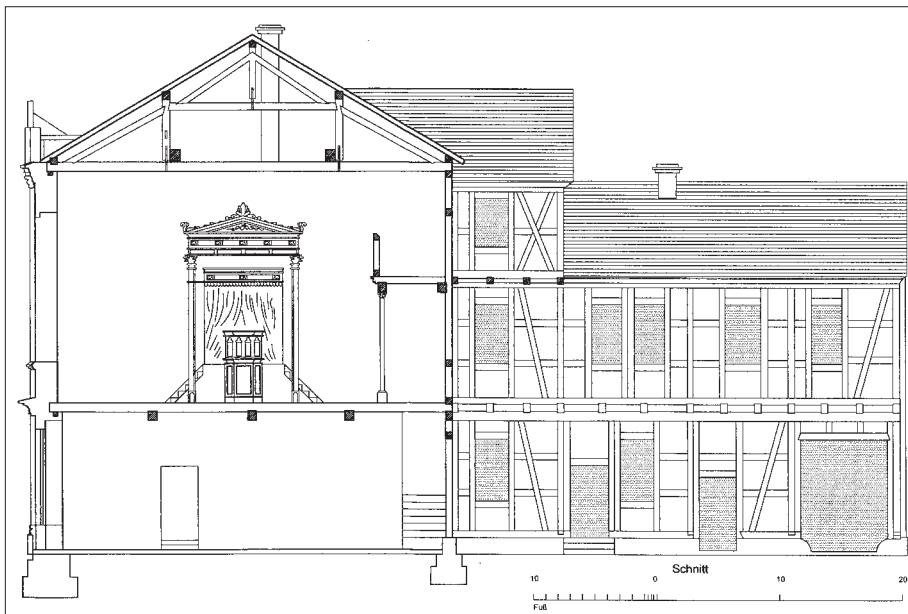
Abb. 2: Vorderhaus im Aufriß. Rekonstruktion: K. Kulle, J. Mieskes.

dienstes gelesen wurden. Der Schnitt (Abb. 2) zeigt eine mögliche Ansicht des Thoraschreins. Ob er so oder ähnlich ausgesehen hat, bleibt ungeklärt.

Über die erwähnte Treppe erreichte man den ersten Stock. Der Austritt befand sich bereits im Hinterhaus. Dort schloß direkt eine zweite Treppe zur Frauempore an, die den Synagogensaal im Norden und Westen überspannte. Vom Treppenhaus aus gelangte man sowohl in die oberen Zimmer des nur zweigeschossigen Hinterhauses als auch in den die ganze erste Etage des Vorderhauses einnehmenden zweigeschossigen Synagogensaal, der seitlich betreten wurde. Dieser Saal wurde gewonnen, indem die Geschoßdecke zwischen erstem und zweitem Stock entfernt wurde. Die bereits beschriebene Dachkonstruktion ermöglichte die relativ große Spannweite der Decke, ohne Stützen stellen zu müssen. Wie der Synagogensaal eingerichtet war, läßt sich nur spekulieren. Die Pläne von 1872 zeigen eine rechts und links des Mittelganges symmetrische Bestuhlung, die nach Osten zum Aron Hakodesch (Thoraschrein) ausgerichtet ist. Dieser bildete, wie in vielen jüdischen Gemeinden im 19. Jahrhundert üblich, eine Einheit mit dem Lesepult (Bimah), wo die Thorarollen während des Gottes-

Das Gebäude besteht überwiegend aus einer sichtbaren Fachwerkkonstruktion, deren Gefache mit einem Gemisch aus Naturbruchsteinen und Lehm gefüllt und verputzt sind. Lediglich die Straßenfassade ist massiv aus Ziegelsteinen gefertigt. Das ganze Gebäude ruht, wie bereits erwähnt, auf einem Natursteinsockel.

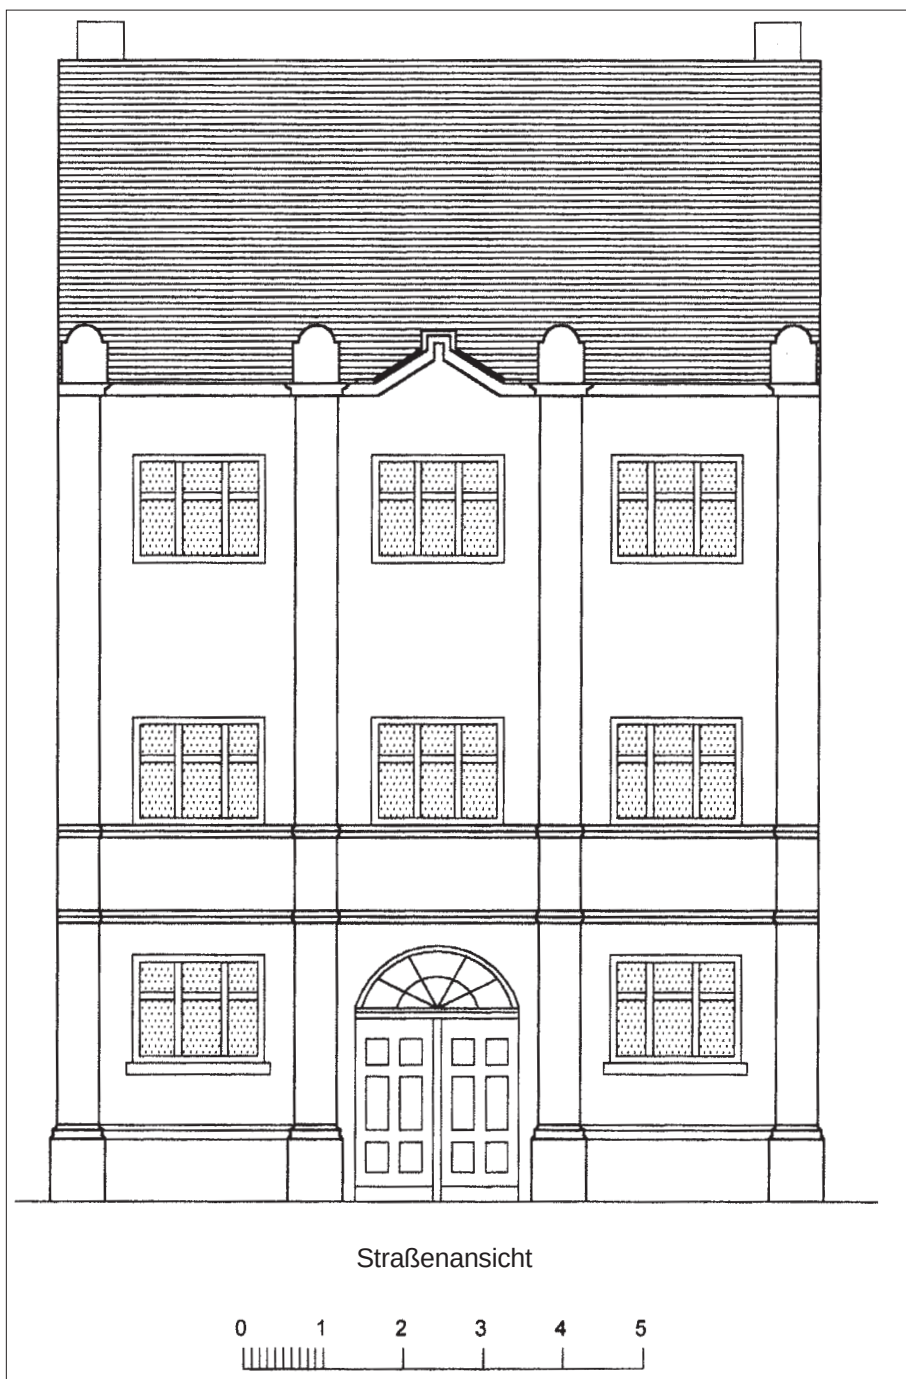
Abb. 3: Ansicht nach dem Rückbau zum Wohnhaus. Rekonstruktion: K. Kulle, J. Mieskes.

Vor allem die Straßenfassade und der Innenraum im Obergeschoß wurden stark verändert (Abb. 3). An Stelle der großen Fenster wurden kleinere rechteckige Holzfenster in zwei Reihen übereinander eingesetzt. Unter Umständen vorhanden gewesene Ornamentik, die das Gebäudes als Synagoge kennzeichnete, wurde entfernt und die gesamte Fassade verputzt. In den Plänen von 1940 sind die horizontalen Gesimse zwar noch eingezeichnet, wurden aber vermutlich im Zuge der Umbaumaßnahmen entfernt und durch einfache Fenstergesimse ersetzt. In der Hoffassade wurden die zweigeschossigen Fenster ebenfalls durch vier kleinere Fenster, je zwei übereinanderliegend, ersetzt. Noch heute sind die dafür notwendigen nachträglich eingesetzten Riegel und Ständer im Fachwerk zu erkennen. Die Hoffassade sowie das Treppenhaus wurden mit Metallschindeln verkleidet.

Das Erdgeschoß ist bei dem Umbau 1940 erneut nahezu unverändert geblieben. Lediglich in die östliche hintere Kammer wurde eine zusätzliche Wand eingezogen, um ein WC und einen bis zum Dach durchgehenden Schacht zur Belichtung und Belüftung der neuen Bäder einbauen zu können. Die Küche wurde aus dem Hinterhaus in das hintere westliche Zimmer verlegt. Da dort bereits ein Schornstein vorhanden war, erforderte dies keine größeren Änderungen. Im Hinterhaus befand sich jetzt nur noch eine Waschküche und die Remise. Auch das Treppenhaus blieb unverändert. Der Architekt bewertete es als „... auch noch gut erhalten.“<sup>15</sup> In den Synagogensaal wurde auf halber Höhe wieder eine Balkendecke und von Osten nach Westen eine tragende Wand eingezogen, so daß eine weitere Etage gewonnen wurde. In der ersten sowie in der neugewonnenen zweiten Etage wurde je eine Wohnung eingebaut. Die dazu notwendigen Wände sind laut Baubeschreibung aus „Leichtsteinen“.<sup>16</sup> Die neuen Wohnungen umfaßten je drei Zimmer, eine Kammer, Küche, Speisekammer und Bad.
